Beosound Century – Als Zwischenbastelei

Beosound Century

Gebaut von 1993 – 2004 und eines der letzten Designstücke von David Lewis.

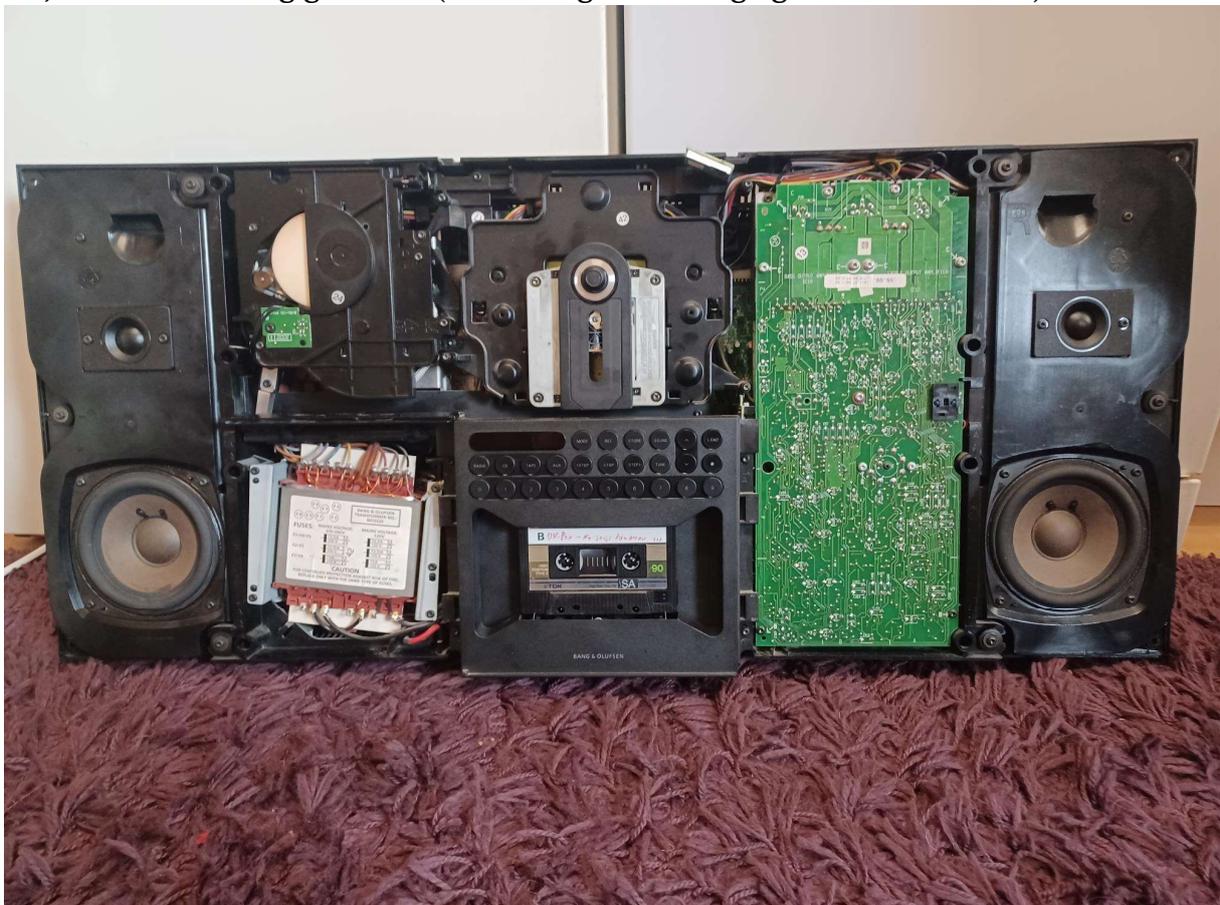
Erster Eindruck: Gar nicht so dumm aufgebaut (die Abdeckung für das CD-Laufwerk nebst Klappe ist hier schon entfernt). Es ist zwar eine Kompaktanlage, aber die Einzelkomponenten sind wirklich weitestgehend separat verbaut.

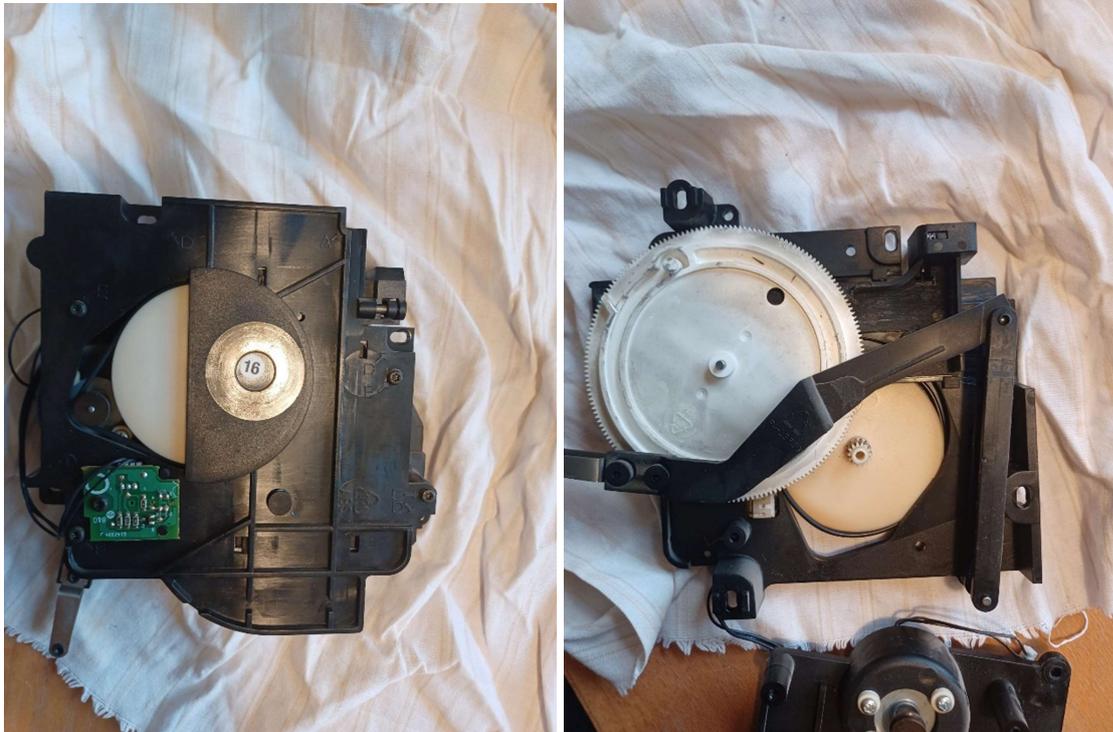
Nun gut, dann ist zuerst die Öffnungsmimik dran. Die vier mit „D“ bezeichneten Schrauben raus, zwei Steckverbinder abziehen und das Teil liegt auf dem Tisch.

Dann die vier Schrauben „E“ raus und offen ist das Puzzle. Auf jeden Fall Fotos der einzelnen Schritte machen!!! Es sind zwar nicht viele Teile, aber diese müssen wieder exakt zusammengefügt werden.

Der Befund ist einfach. Das Fett ist komplett verharzt, so dass nicht mehr geschmiert wird sondern geklebt wird. (Spoiler: mittlerweile habe ich noch weitere Centurys geangelt und ALLE kranken mehr oder minder daran, dieser Teil der Wiederbelebung ist also eine Quasipflichtübung.)

Also mit Brennspiritus oder ähnlichen reinigen und dann mit PTFE neu schmieren. Soweit so gut, käme dann der Zusammenbau, den ich nicht sinnvoll bebildern kann, nur soviel. Sinnigerweise sollte der Treibriemen (Durchmesser ca. 6,3 cm / Stärke 2,5 mm) mit zwei Stück Tesa jeweils um 180° versetzt gesichert werden, dabei nur soviel Klebeband auf der Seite mit dem Zahnrad nehmen, dass es nach dem Zusammenbau von der anderen Seite wieder abgezogen werden kann. Dann wird es etwas frickelig, da sowohl der Arm für die Tür, als auch das Schiebestück für die CD-Klappe richtig in die Kulissenführung des großen Zahnrads eingreifen müssen. Ich habe mir so geholfen, dass ich die Teile wieder zusammensetze und die Schrauben „D“ nur ganz locker angezogen habe und dann das Zahnrad soweit drehe, dass die beiden Schiebestücke in ihren Führungen einrasten. Wenn dies geschehen ist, können die Schrauben dann festgezogen werden.

Der Rest ist dann einfach, Treibriemen über den Motorpulley ziehen und das Tesaband entfernen. Vorher aber unbedingt die Mechanik durchdrehen und prüfen, ob beide Armbewegungen ohne Blockaden funktionieren.

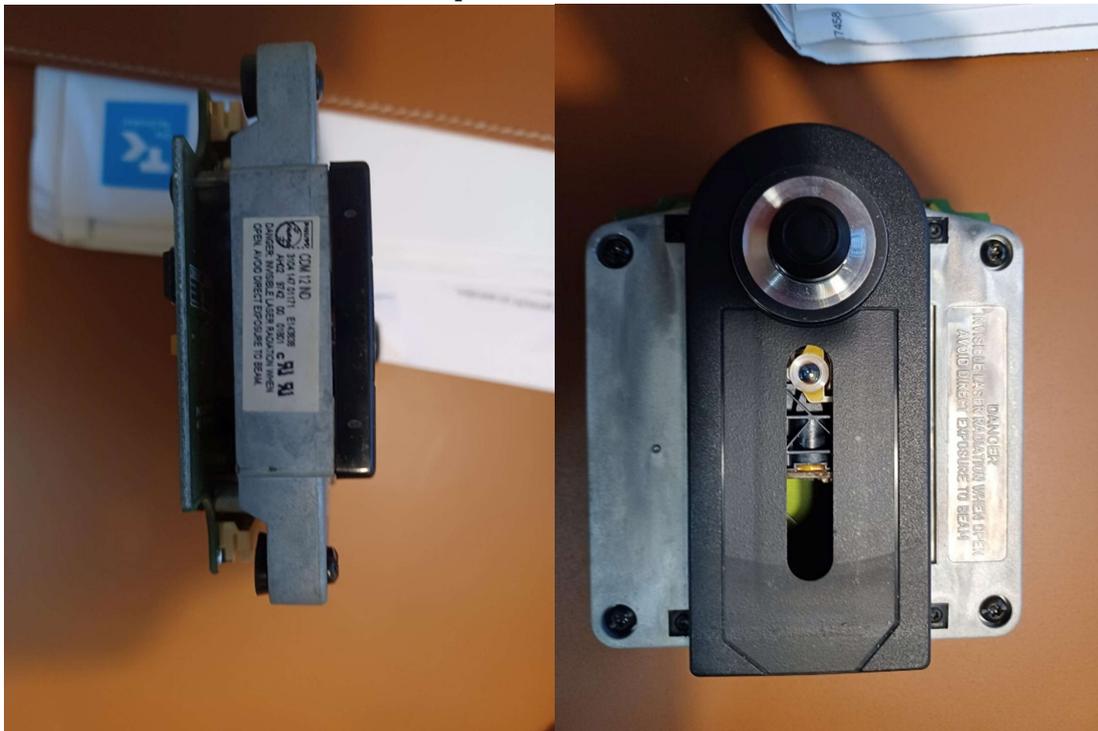
Philips CDM 12 PRO – Dieses Laufwerk wurde ansonsten in wirklichen High-End-Playern und Jukeboxen verbaut. Also ganz großes Tennis in Relation zur übrigen Anlage.

Der Ausbau ist, nach Entfernen der Klappe und der Abdeckung (wieder Verweis auf das Service Manual) etwas tricky, da es recht eng zugeht. Dazu die vier schwarzen Schrauben (Bild links) lösen und das Laufwerk nach dem Abziehen der drei Steckverbinder aus dem Rahmen angeln. Dazu keine Gewalt anwenden, sondern wirklich mit Bedacht vorgehen.

Bei mir war es mit dem Austausch der Lasereinheit bei defekten zwei Laufwerken getan. Die Einheit ist beim großen Onlineauktionshaus unter dem Stichwort: „CD-Player VAM1204 CDM12.4 Optischer Lesekopf mit CD-Laserlinse“ für deutlich unter 20 € zu haben. Hier gibt es übrigens bei youtube recht gute Tutorials für den Austausch.

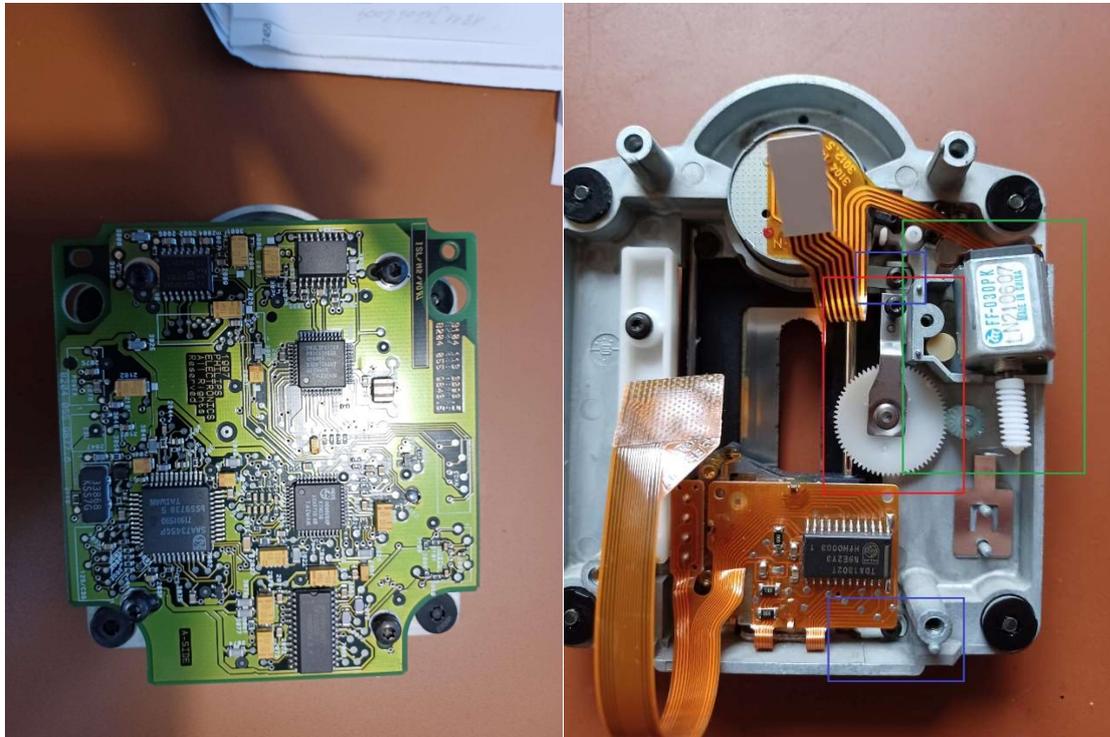
Nachdem nach dem Lösen der vier Schrauben der Hauptplatine und dem Trennen der beiden Flachbandkabel kann diese beiseitegelegt werden.

Danach zuerst den Spindelmotor lösen (grün) und das größere Zahnrad (rot) nach oben vorsichtig abhebeln (bei einigen Laufwerken gibt es wie auf dem Bild noch ein Sicherungsblech, dieses natürlich auch abschrauben), nun noch die rechte Führungsschiene lösen (blau) und dann kann die Lasereinheit ersetzt werden. Dabei unbedingt darauf achten, dass diese wieder in die ursprünglichen Führungen links eingesetzt wird. Vorher auch hier die Führungen reinigen und neu abschmieren. Vor dem Einsetzen des Zahnrades die Zahnschiene der Lasereinheit etwas beiseite drücken, diese ist federnd gelagert.

Wenn die Einheit leichtgängig gleitet, den Motor wieder einsetzen und den Rest zusammensetzen und das Laufwerk wieder einbauen.

Da die Lasereinheit schon abgeglichen war, musste nichts mehr gemacht werden und die CDs wurden anstandslos gelesen. Der Einsatz hatte sich also schon einmal gelohnt.

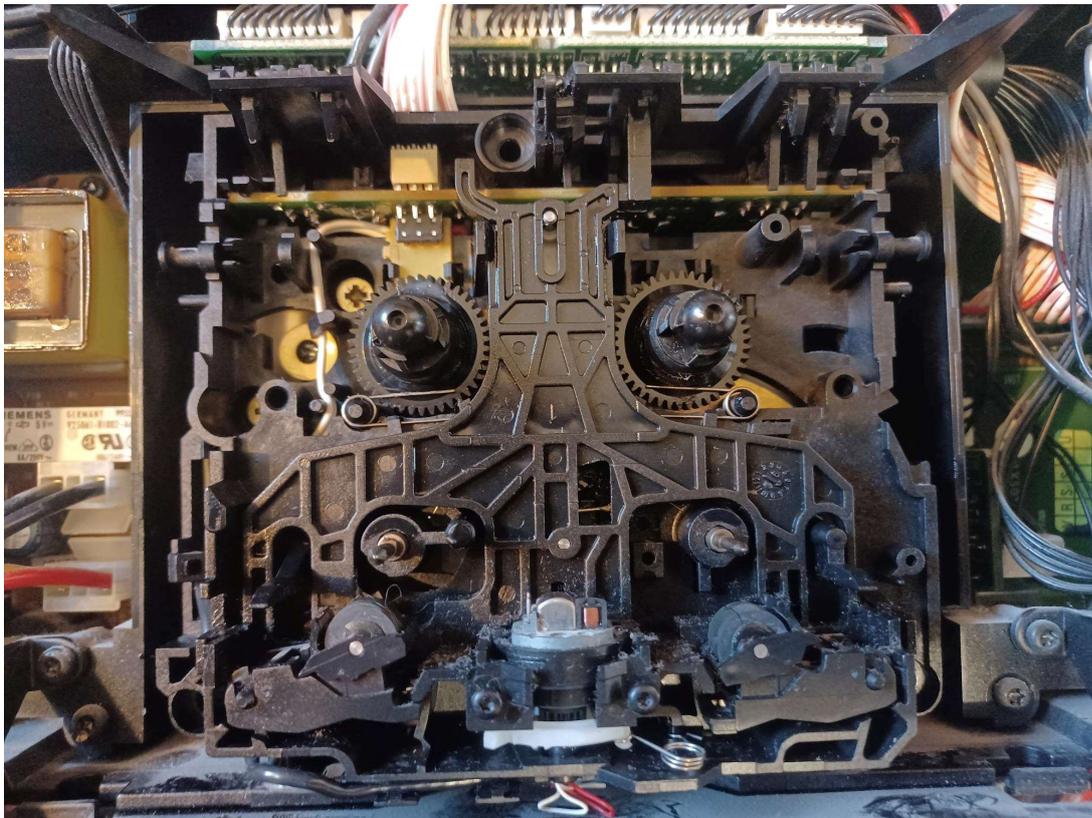
Plastic fantastic...

Immerhin fand sich auch ein Sticker mit dem Schöpfer dieser Grausamkeit: Philips Modell WT02 RER 5. Der Erfinder der Compact Cassette höchstselbst.

Nun zum eigentlichen Fehler, die Wickeldorne drehten sich nicht. Üblicherweise steht dann in den Anzeigen: „braucht wohl neue Riemen“. Nö, nicht wirklich, denn dieses Laufwerk ist ein Zweimotorenteil. Ein Motor treibt die Capstanwellen und die Laufwerkssteuerung tatsächlich mittels Riemen an, die Wickeldorne werden jedoch von dem anderen Motor über Zahnräder angetrieben. Wenn die sich nicht drehen – wie im konkreten Fall - ist es eben nicht der Riemen.

Um an diesen Antrieb zu kommen, muss der Kopfschlitten raus. Dieser ist mit vier Schnappern befestigt. Nachdem dies erledigt war, war der Antrieb gut zugänglich

und der eigentliche Fehler nur zu deutlich. Auch hier hatte sich das Schmiermittel in das Gegenteil verwandelt und die Welle des Motors saß fest. Nach einer gründlichen Spülung mit Reinigungsmittel und etwas PTFE lief sie wieder ganz geschmeidig. Da nun auch der Schlitten draußen war, wurden auch hier die Gleitflächen der gleichen Kur unterzogen.

Danach das Ganze wieder unter Beachtung einiger mechanischer Gemeinheiten (Druckfeder für den Schlitten und Ausrichtung der Kulissensteuerung) wieder zusammengesteckt und voila, der Bandwickler wickelte wieder wie er soll.

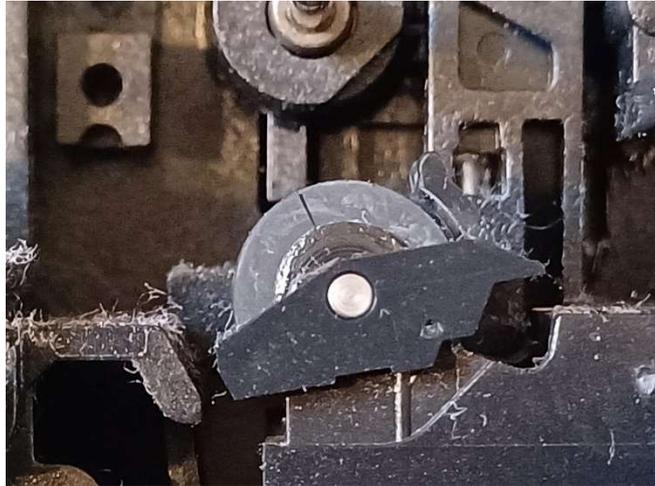
Denn eine Andruckrolle weist Riß auf. Dieser ist jedoch noch nicht soweit fortgeschritten, dass dieser Mangel hörbar ist und auch der Bandtransport läuft – noch – einwandfrei.

Fragt sich nur wie lange. Zumal dieser Defekt nicht so selten ist, da ich in diversen Anzeigen schon ein gleiches Schadensbild sehen konnte.

Im Falle eines Falles werde ich also die Rollen vermessen müssen und beim freundlichen Chinesen nach Substituten Ausschau halten, da gibt es wenigstens Bemaßungen.

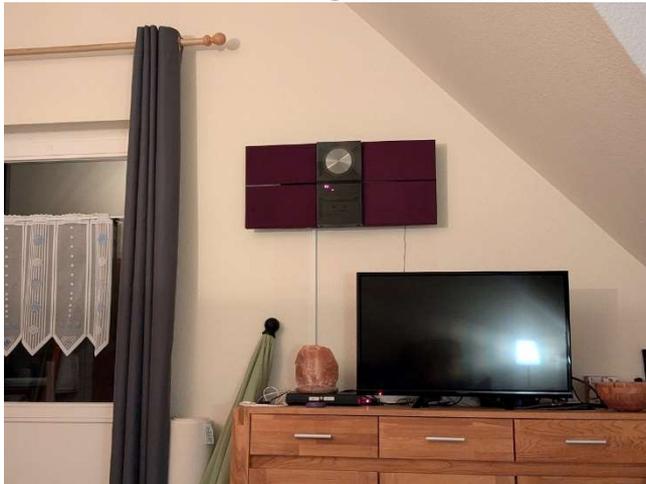
Die Wandbefestigung ist auch mit zwei passenden Wandhaken möglich, so dass es die Halterung eigentlich nicht braucht.

Die Strippen dann in einem Kabelkanal verpackt – schon ist der „Wandschmuck“ fertig.
