Thorens TD 126 – Wiederbelebung eines Wracks

„Thorens TD 126 MKIII Defekt Ersatzteile“ & „Wahrscheinlich mit Sturzschaden.“

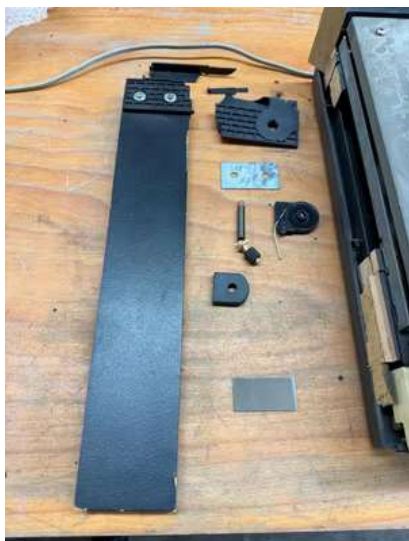
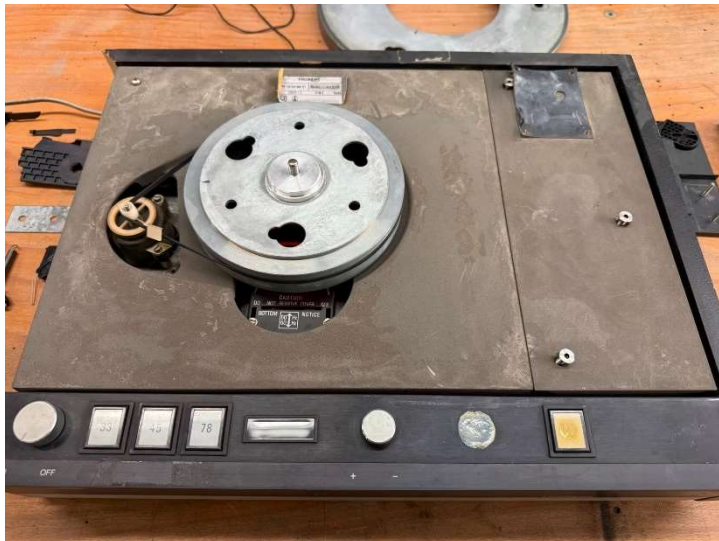
Neben den offensichtlichen Zustand ergab die Bestandsaufnahme, dass das Tellerlager absolut OK war und daher eine Reanimation möglich war. Die ToDo-Liste dennoch aber reichlich lang war:

- Zarge Instandsetzen
- Subchassis vom vergammelten Nextel befreien
- Reinigung des Bedienpanels
- Abgesackten Innenteller richten
- Laufwerk neu justieren

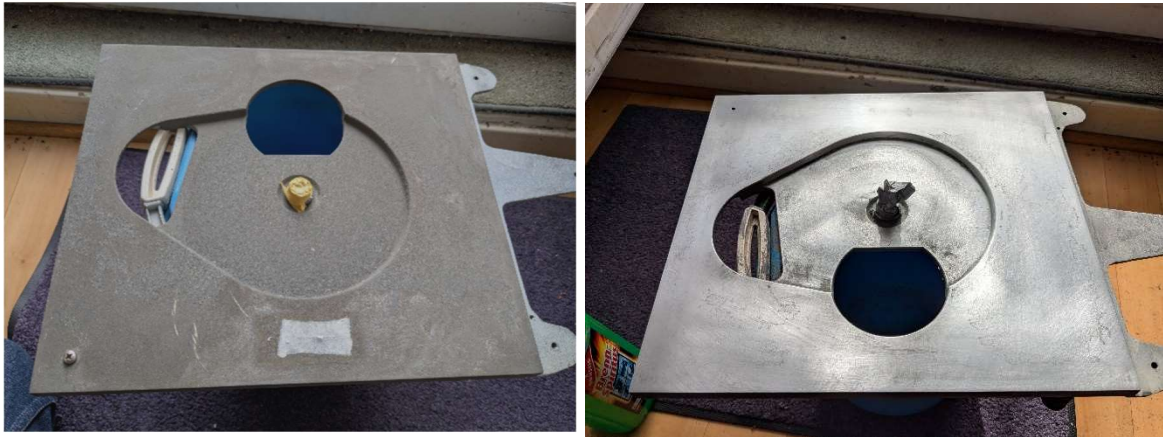
Das Subchassis ist mit drei Haltebolzen gesichert, nachdem die Muttern entfernt sind, lässt es sich ganz einfach abheben.

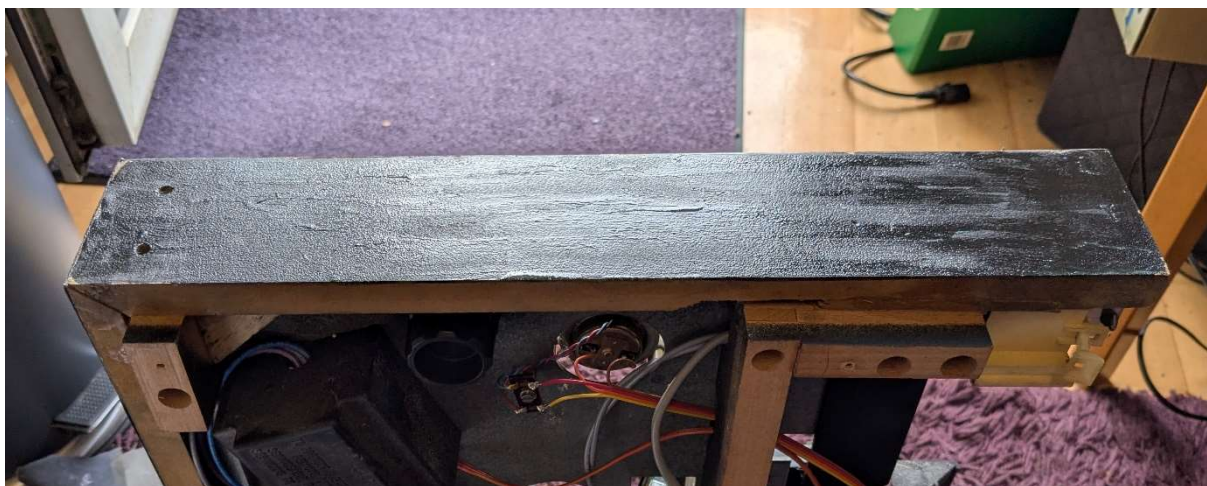
Zuerst habe ich das Furnier grob vorgeschnitten und dann dünn Pattex aufgetragen.

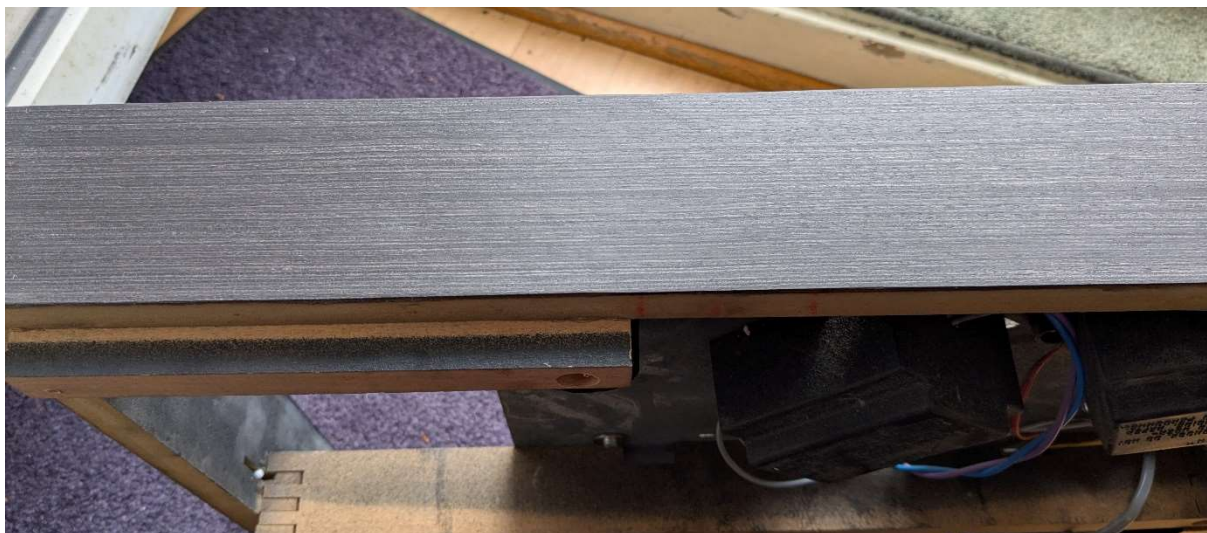
Nach 10 Minuten Abluftzeit muß dann das Furnier feste aufgedrückt werden (Stichwort: Kontaktkleber!)

Unmittelbar danach kann dann der Überstand mit einem Cutter oder Skalpell beigeschnitten werden und der Rest mit feinem Schleifpapier egalisiert werden.

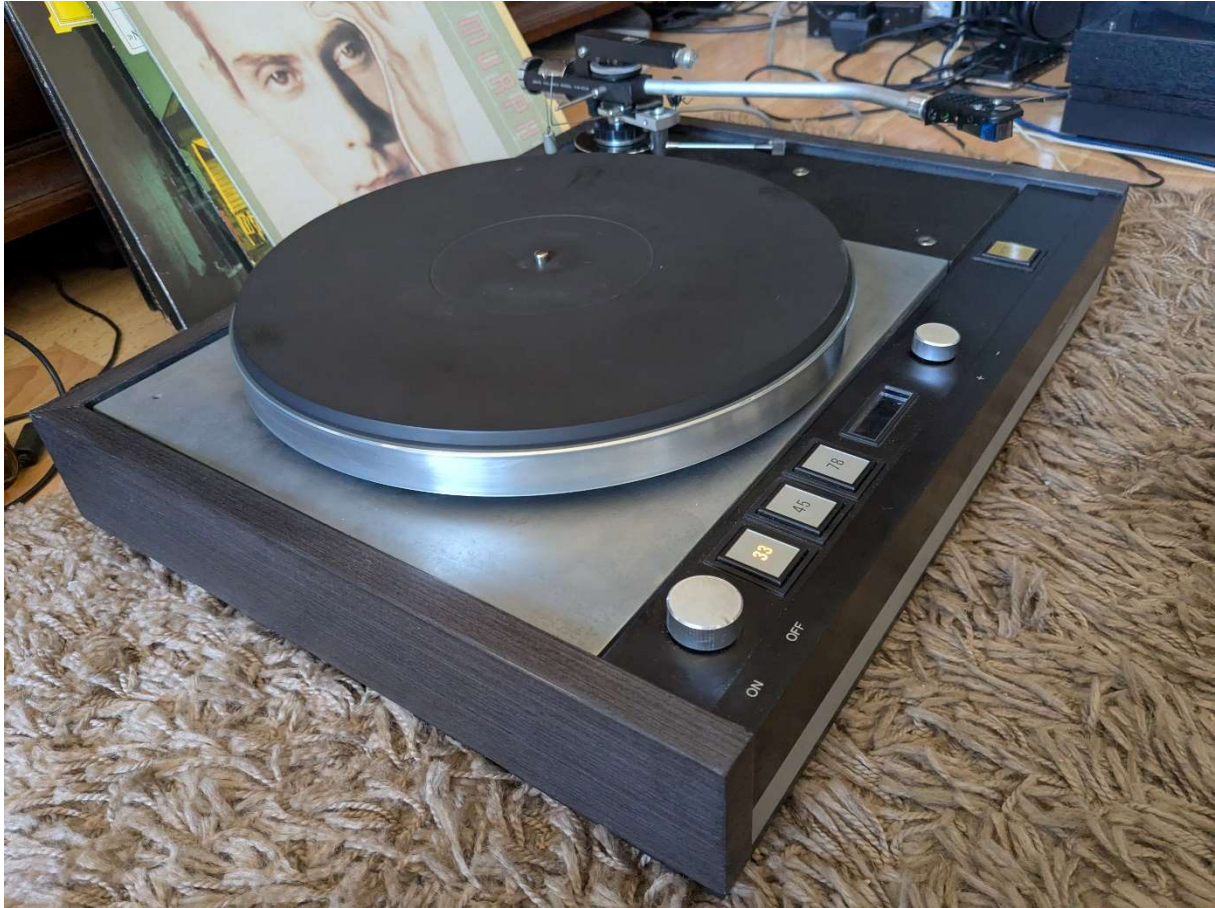
Achtung Spoiler! Das Ergebnis kann ich meiner Meinung nach für einen ersten Versuch sehen lassen:

Im Anschluss wird das Furnier nochmals mit 400er Schleifpapier überschleifen und mit Möbelwachs behandelt.

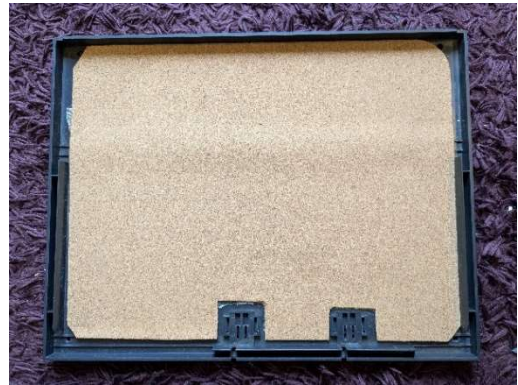
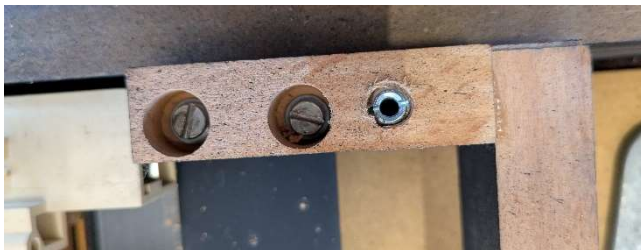
Dann kam wieder IKEAs Susig zur prophylaktischen Bedämmung der Bodenplatte zum Einsatz. Ob das nun akustisch wirklich notwendig ist, sie dahingestellt. Aber bevor ich eine neue Bodenplatte schreinere gehe ich den einfacheren Weg.

Durch die Vollflächige Auskleidung steht die Platte zwar geringfügig ab, aber das sehe ich als unproblematisch an, da das Chassis ja über die Füße abgestützt wird, die ich auch montiert habe.

Hierzu habe ich das Chassis mit Einschraubmuttern versehen. Dies hat nebenher den Vorteil, dass ich die Wanne ohne Werkzeug abnehmen kann.

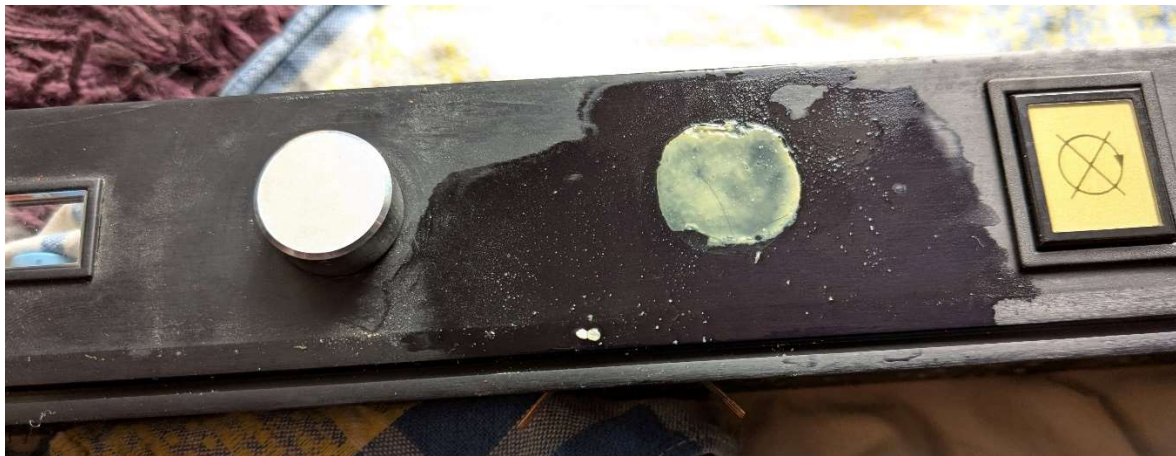
Dann stand praktisch nur noch Kosmetik an. Vermutlich wurde hier mal ein Mitlaufbesen angeklebt. Mit Feuerzeugbenzin ließ sich der Kleber recht gut entfernen und die Eloxalschicht wurde nicht angegriffen.

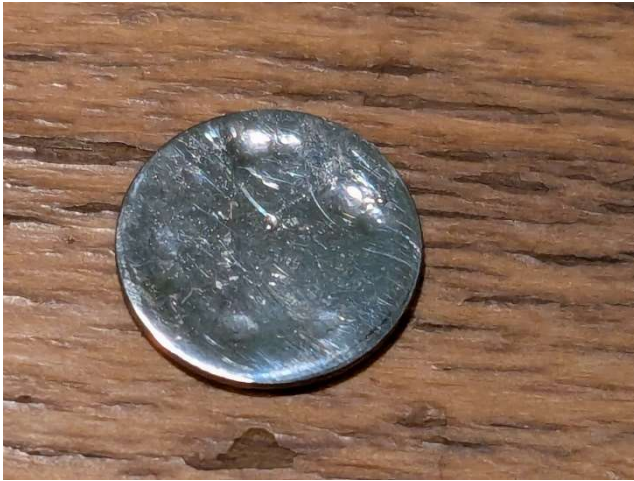
Eine Lagerinspektion halte ich mittlerweile bei jedem Gebrauchtkauf für zwingend notwendig, denn bei einem anderen Dreher fand sich tatsächlich ein Lagerspiegel, der in diversen Foren heiß diskutiert wurde.

Zum einen eiert das Teil herum, wie ja an den verschiedenen Druckstellen gut zu erkennen ist.

Zum anderen kann von einer spiegelblanken Oberfläche keine Rede sein.

Damit tut man der Spitze der Lagerspindel auf Dauer keinen Gefallen. Gut gemeint, aber schlecht gemacht – RAUS DAMIT!!!

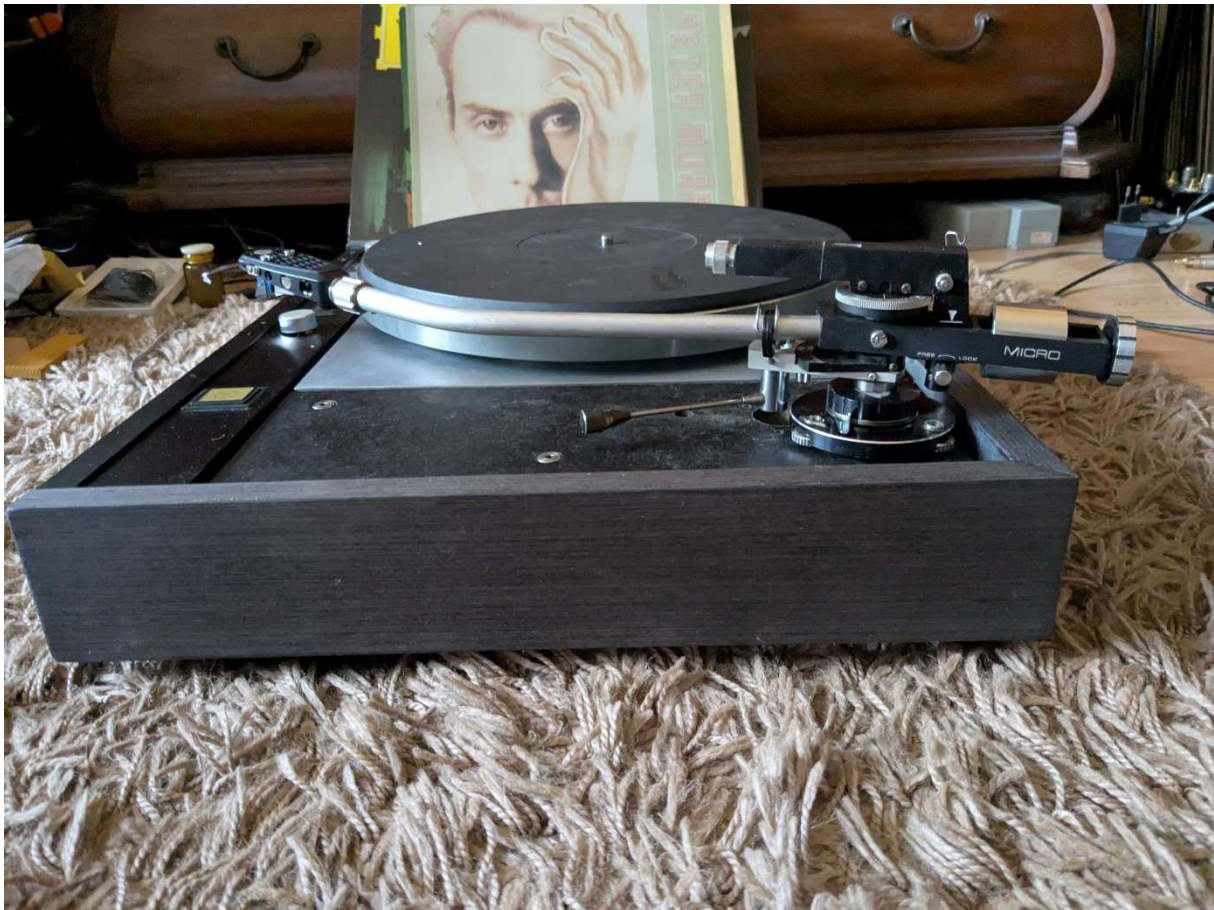
Mit dem montierten Micro Seiki MA 100 S, der gerade eben so passt, macht das ehemalige Wrack wieder ganz gut Musik und ist auch ganz hübsch anzusehen.

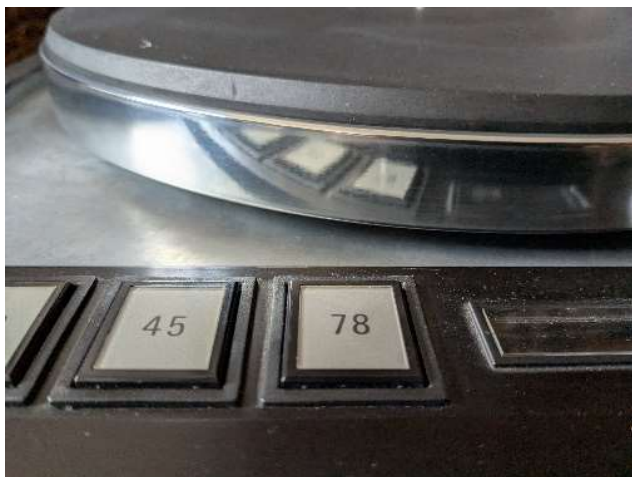
Nach der Politur

Auch hier ist es angeraten erst einmal mit den schönsten Mitteln zu arbeiten, wie z.B. Acryl & Plexiglas Polierpaste von Rot Weiss. Erst wenn dies nicht den erwünschten Erfolg bringt, würde ich zum Nassschleifen mit Sandpapier übergehen. Natürlich sind noch ein paar Kratzer bei genauer Betrachtung sichtbar, jedoch ist dies für mich durchaus verschmerzbar. Das ganz große Arsenal mit 800er, 1000er, 2000er, 5000er und 10000er Schleifpapier und anschließender Politur bringt hier erfahrungsgemäß auch nicht viel mehr. Ist

aber wesentlich zeitaufwändiger. Das machte dann eher beim Plattenteller Sinn. Auch Zamak kann richtig glänzen. Danach mit Acryllack versiegeln und der Glanz bleibt.
