Der Verkannte – TD 115

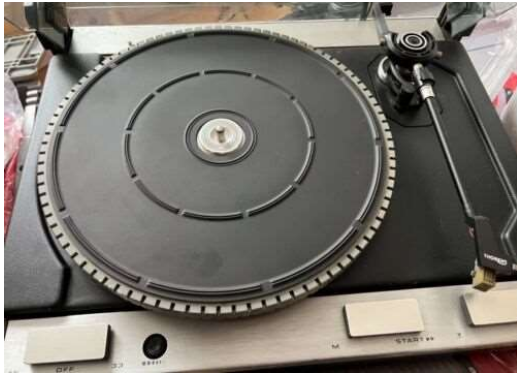
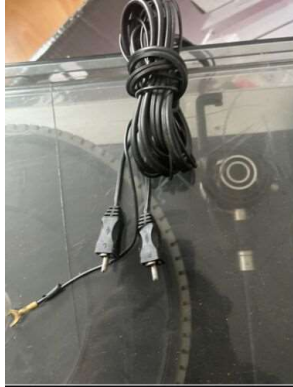
(Haube gerissen & massiv verkratzt,
Gegengewichtshalterung vom Tonarm abgebrochen,
Gegengewicht fehlt,
Riemen lahm, Teller mit tiefen Oxidationsnaben,
System ohne Nadel und grässlich verdreckt)

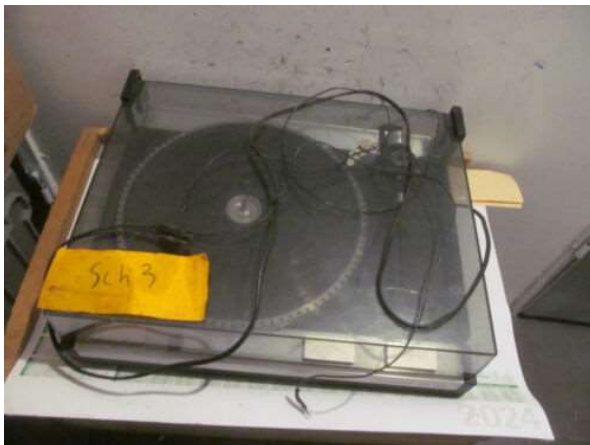
Wie der Zufall es wollte tauchte dann schon der nächste Aspirant mit eben jenen Teilen für einen vertretbaren Preis auf.

So, der „Garagenfund“ ist zwischenzeitlich angekommen super verpackt und richtig schnell geliefert.

Der Player war voller Schutt, und stand wohl im äußerst feuchten Klima, sogar die Spannzüge der Haubenhalterung waren durchgerostet.

Der Player ist nun wirklich nur noch als Teileträger zu verwenden.

Immerhin, ist darüber hinaus noch ein brauchbares Tonarmrohr und ein Abtaster ohne Nadelbruch dabei. Schon das relativiert die Ausgabe.

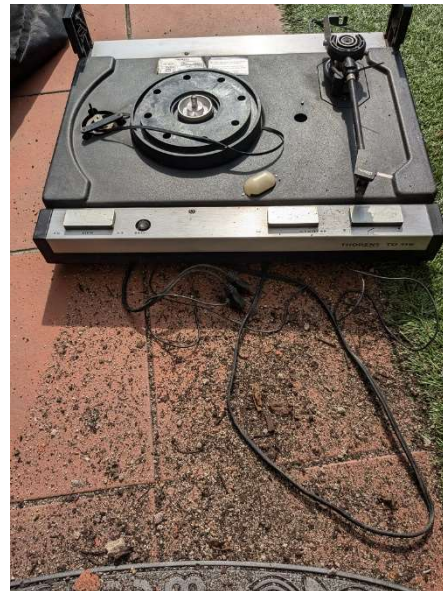
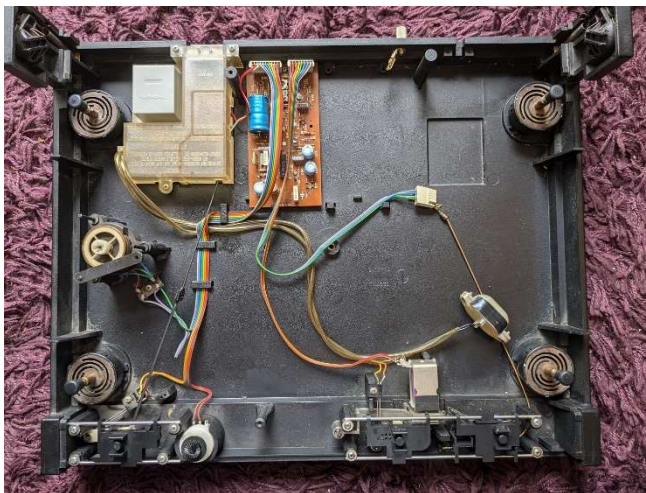
Als erster Schritt stand dann Großreinemachen bei Nr. 1 an, der war innerlich – wen wundert's – auch total versifft.

Was hier schön zu sehen ist, sind die vier Federungselemente an den Ecken für das Subchassis. Thorens nannte dies eine **"Ortho-Inertial"-Subchassiskonstruktion**.

Wie schon geschrieben, ist diese nun wirklich nicht mit der üblichen Lagerung mittels drei Spiralfedern beim 126 etc. vergleichbar. Zwar verfügen beide Laufwerke über Schwingchassis, damit

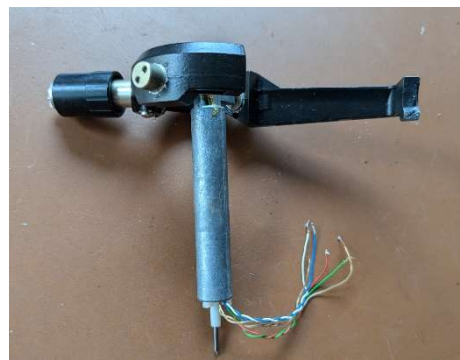
Die horizontale Lagerung (Drehbewegung) ist hier komplett anders gelöst als bei den üblichen Thorensarmen, hier greift unten eine Spitze in eine Lagerpfanne, vergleichbar mit den Lagern einer Uhr, ein und oben bewegt sich ein Dorn in einer durchbohrten Buntmetallhülse.

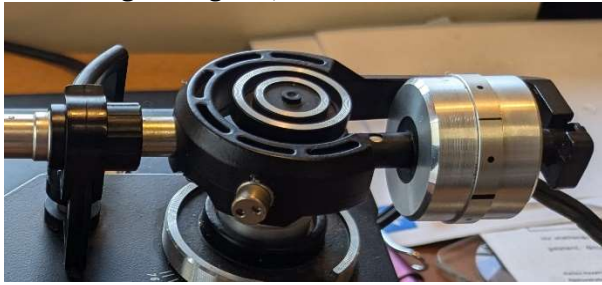
Ebenso ist die vertikale Lagerung gänzlich anders gelöst. Auch hier greift keine Spitze in einen Kugelkäfig ein, sondern ebenso in eine Edelsteinlagerpfanne, die durch eine Feder

gespannt ist. **Daher hat das Lager auch vermeintlich Spiel, dem ist aber nicht so!**

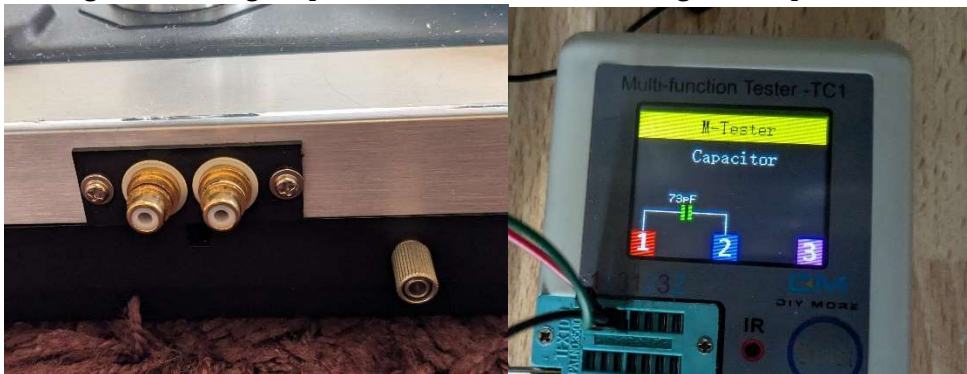
Hier habe ich dann der hinteren Abdeckung ein Anschlussterminal und eine separate Erdungsverbindung verpasst. Eine reine Kabellösung ist mir persönlich zu unflexibel.

Die Messung ergab dann für den Tonarm ohne System bis zur Buchse 73 pF, damit ist für die Verkabelung reichlich Luft zum spielen. Stichwort: Kapazitätsanpassung.

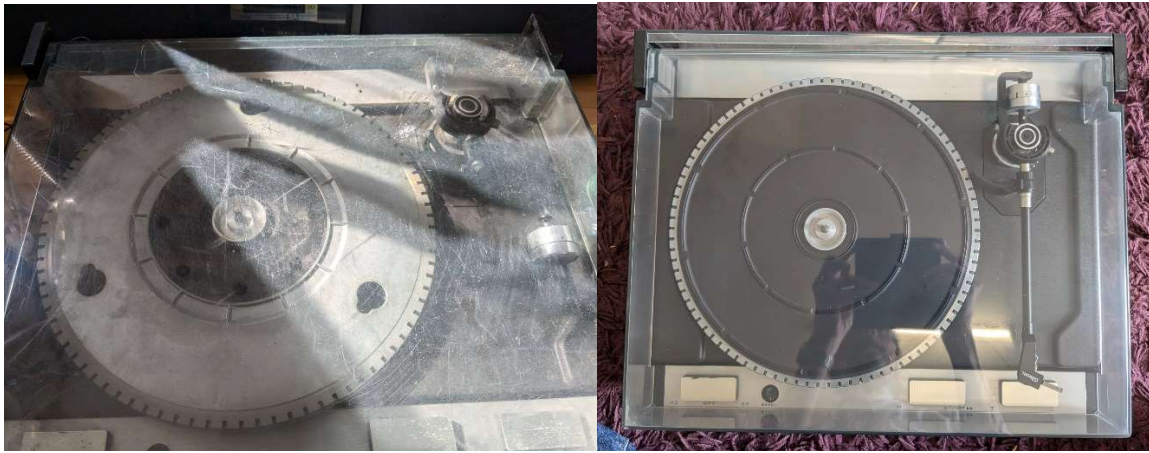
Was dann kam war noch eine mehrstündige Schleif- und Polieraktion (400er, 1.000er, 2.000er, 5.000er & 10.000er Nassschleifpapier (!) sowie Fein- und Endpolituren) per Hand.

Wobei das Ergebnis im wahrsten Sinne des Wortes glänzend ist. Ein paar Microkratzer sind zwar noch da, aber kein Vergleich zu vorher. Hier habe ich mit einem schlechteren Ergebnis gerechnet, da die Haube wirklich massiv verschrammt war.

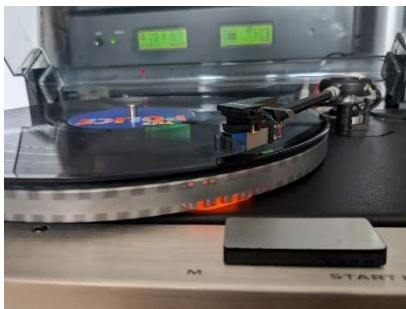
Ortofon VMS 20 mit Phonosophie Chiavenadel

Das VMS 20 soll eines der am besten harmonisierenden Systeme für den TP 16 MK II / III sein, also sollte dies auch für den TP 30 gelten. Und ja, dem ist so. Hier passt wirklich alles! Abschlusskapazität, Gewicht des Tonabnehmers sowie Nadelnachgiebigkeit machen die Kombination nahezu ideal.

Diese Kombination war schon einmal ein Schritt in die richtige Richtung.

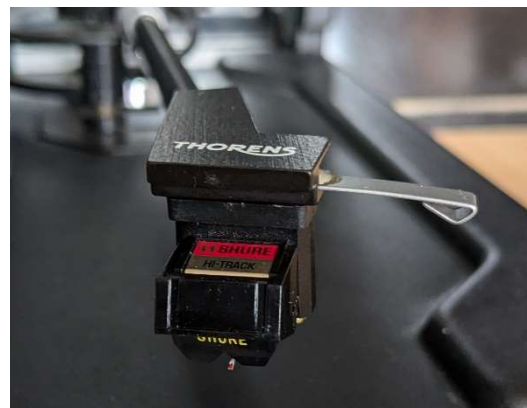
Letztlich wurde es ein originalverpacktes Dual 362 im Shurekarton (welches indonesisch ist), also nackter Diamant mit elliptischen Schliff. Damit kann man dann glücklich werden.

Das Ding passt wirklich gut.

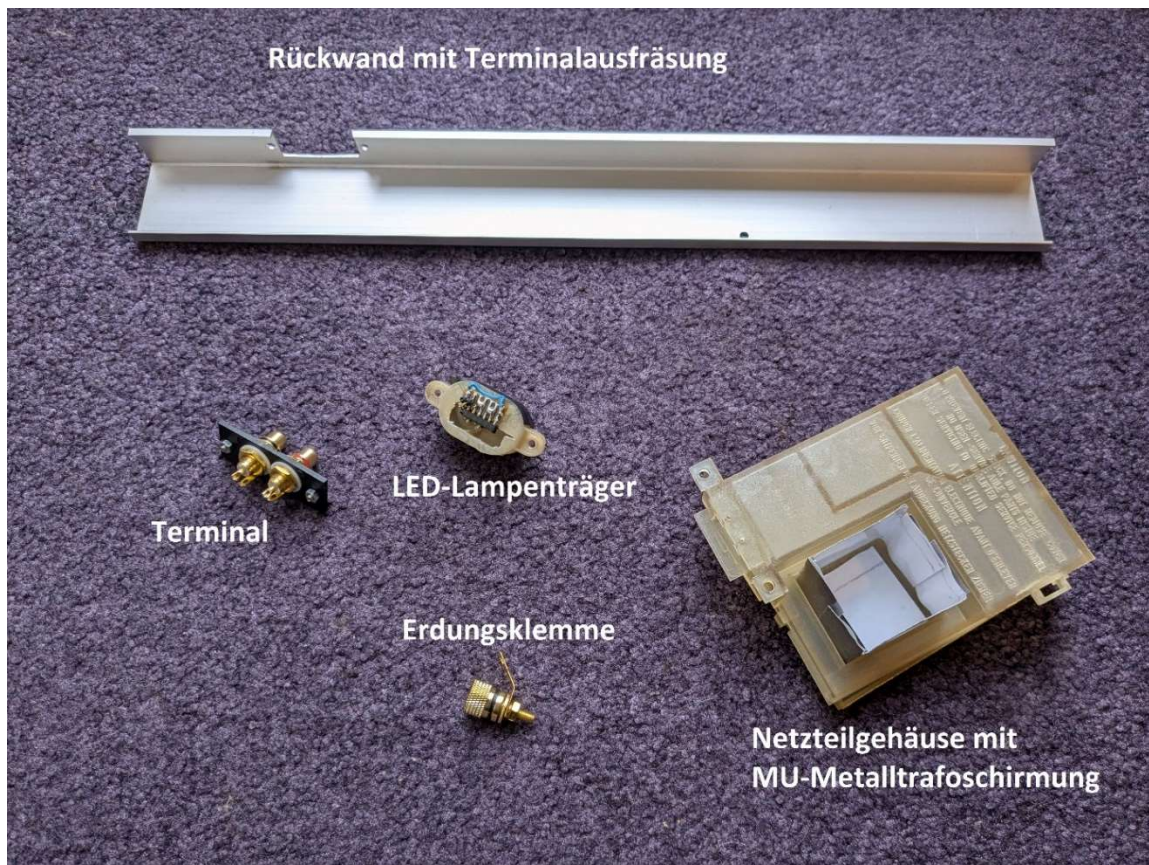
Also habe ich mir kurzer Hand ein „Tunigkit“ gezimmert:

Mit dem die Störungen beseitigt werden könnten.

Nämlich Trafo schirmen und weg mit der 220 V-Leitung nebst Glimmlampe.
Für den Trafo habe ich mir 0,1 mm MU-Metallfolie besorgt. Nicht ganz billig das Zeug, aber wirkungsvoll, denn nachdem ich diese testweise zwischen dem System und den vermeintlichen Störquellen hielt, war das Brummen schon deutlich geringer.

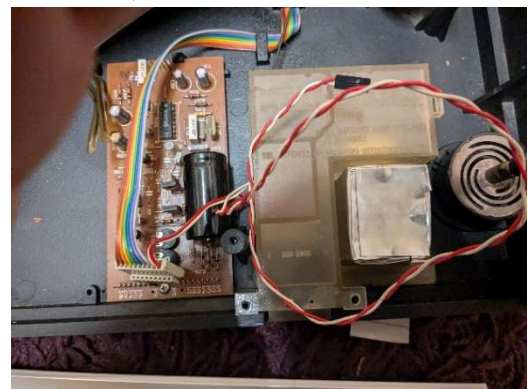
Nun soll MU-Metall ja nicht geknickt werden, aber was solls? Die Schirmung ist ja nicht als Ziehharmonika gedacht und die geraden ungeknickten Flächen überwiegen.
Bei der Verarbeitung ist jedoch ziemliche Vorsicht angesagt, die Folie lässt sich gut mit einer Schere schneiden, aber die Kanten sind dann messerscharf und sollten daher mit Schleifstein entschärft werden.

Da ich das Netzteil schon einmal offen hatte, wurden auch gleich die Zuleitungen für die Glimmlampe abgelötet und ein altes Buchsenkabel aus einem SchlachtPC an die Niederspannungsleitungen (rot / weiß) angelötet, da ich das Stroboskop auf LED umstellen wollte.

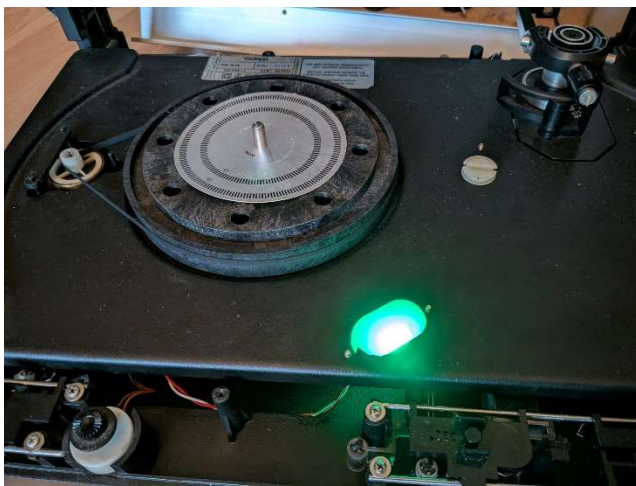
Grün hatte ich deshalb gewählt, weil schon die Displays meiner T+A Kette grün sind und grün angeblich beruhigt. Und wenn's dann mal anders sein soll – dank der Sockelung und des servicefreundlichen Aufbaus des 115er ein Umstieg auf eine andere Farbe kein Ding.

Ganz so hell wie auf dem Foto ist die Illumination im Übrigen nicht, da ist die Kamera etwas überempfindlich. Damit konnte dann auch der Zusammenbau wieder erfolgen.

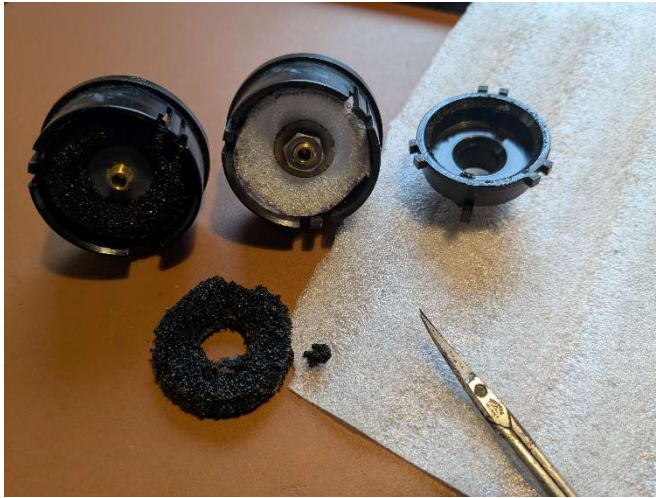
Und zu guter Letzt hatte ich mir noch einmal die Federtöpfe angesehen. Im Original wurde

ein Neoprenring zur Bedämpfung verwendet. Über die Jahre hat sich dieser in eine klebrige zähe Masse verwandelt.

Bei den anderen 115er hat sich dieser Ring praktisch komplett verkrümmelt. Von der ursprünglichen Dämpfung kann also keine Rede mehr sein. Da die Federtöpfe schnell ausgebaut und zerlegt sind, habe ich einfach den Versuch unternommen, mir neue Ringe als einer Verpackungsfolie (3-4 mm Stärke) zu scheiden.
